MELHORIA NO PROCESSO DE FABRICAÇÃO E CONTROLE DIMENSIONAL DE INTERCONEXÕES

IMPROVEMENT IN THE PROCESS OF MANUFACTURING AND DIMENSIONAL CONTROL OF INTERCONNECTIONS

Filipe ALVES¹, Sebastiam Johann Batista PERINI¹, Roberli Leopoldino CANTIDIO¹, Elson MARTINS¹.

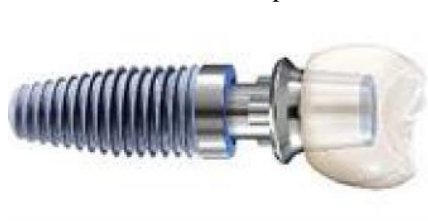
Figura 2 - Pino utilizado em implantes odontológicos

Conforme Baldo (2013), os processos de usinagem terão sempre um lugar de destaque dentre os processos de fabricação de peças e a precisão dimensional será sempre aperfeiçoada. A constante evolução dos vários processos de usinagem é alimentada principalmente pela necessidade de fabricação de produtos com maior nível de complexidade e com dimensões menores, produzidos com a utilização de vários tipos de materiais. O conceito de microusinagem poderá sofrer variações conforme a época, usuário, processos de fabricação e tipos de materiais utilizados. Dentre os maiores segmentos nos quais são aplicados os micro-componentes pode-se destacar o aeroespacial, automobilístico, telecomunicações e na medicina em geral, especialmente na produção de aparelhos ortopédicos e ortodônticos, por meio da fabricação de pinos e parafusos que são utilizados em próteses ósseas e dentárias, conforme a Figura 2.

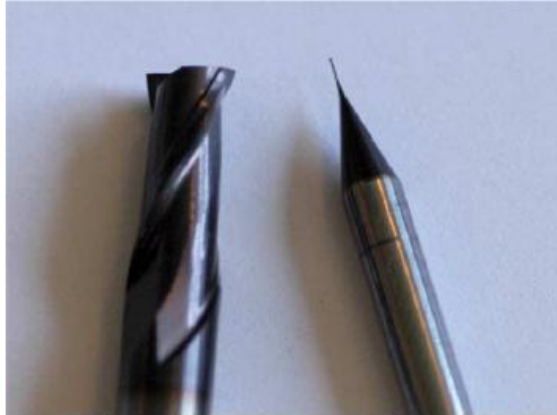
Figura 4 - Diferenças entre uma fresa convencional com 6mm de diâmetro e uma microfresa com 0,2mm de diâmetro

Portanto, observa-se que as microferramentas possuem geralmente diâmetros inferiores a 1 mm, isso se tratando de brocas e fresas. Verifica-se que no ano de 2010 havia mais de 25 fabricantes de micro-ferramentas, sendo que grande parte destas empresas produz tanto as micro-brocas quanto as microfresas, sendo que algumas possuem diâmetros de até 0,2mm. Na operação de torneamento externo quanto interno, há no mercado algumas linhas otimizadas de pastilhas para os processos de fabricação em microescala, onde pode-se encontrar pastilhas com raios de ponta menores que 0,05 mm (BALDO, 2013).

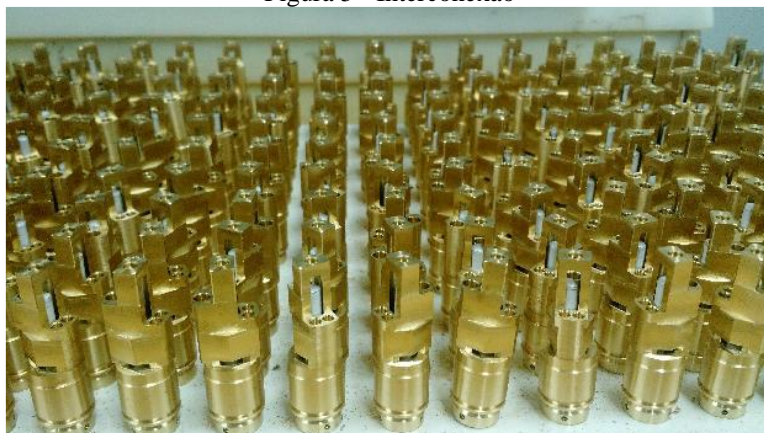
Figura 5 - Interconexão

No processo de fabricação e controle da peça denominada “interconexão” são utilizados diversos equipamentos, máquinas e instrumentos. A Figura 5 mostra a peça interconexão.

Trata-se de uma peça confeccionada em latão, amplamente utilizada no segmento odontológico, sendo destinada ao mercado Alemão para a montagem do produto denominado “capa”. A Figura 6 mostra a máquina utilizada no processo de microusinagem da peça interconexão.

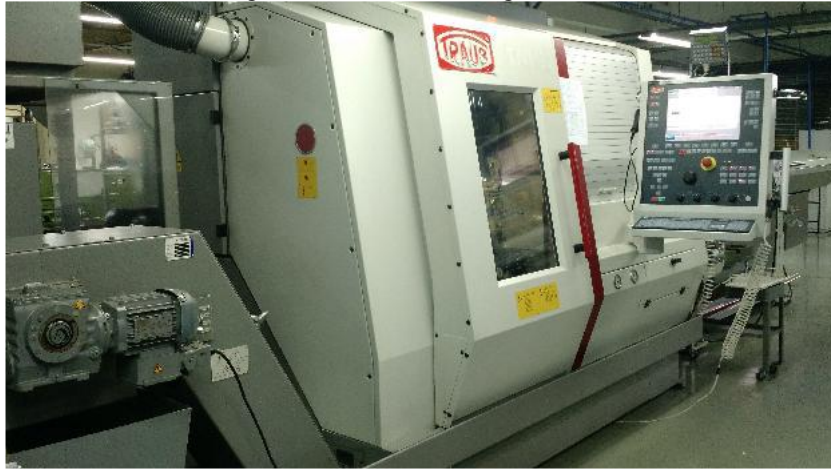
Figura 6 - Centro de usinagem Traub

Trata-se de um centro de usinagem de última geração, fabricado pela empresa Traub especialmente para trabalhos de microusinagem que necessitam de elevada precisão dimensional. No processo de microusinagem da peça interconexão são utilizadas diversas ferramentas de corte, dentre as quais pode-se citar: brocas de centro, brocas helicoidais, ferramentas de desbaste interno e de desbaste externo, entre outras.

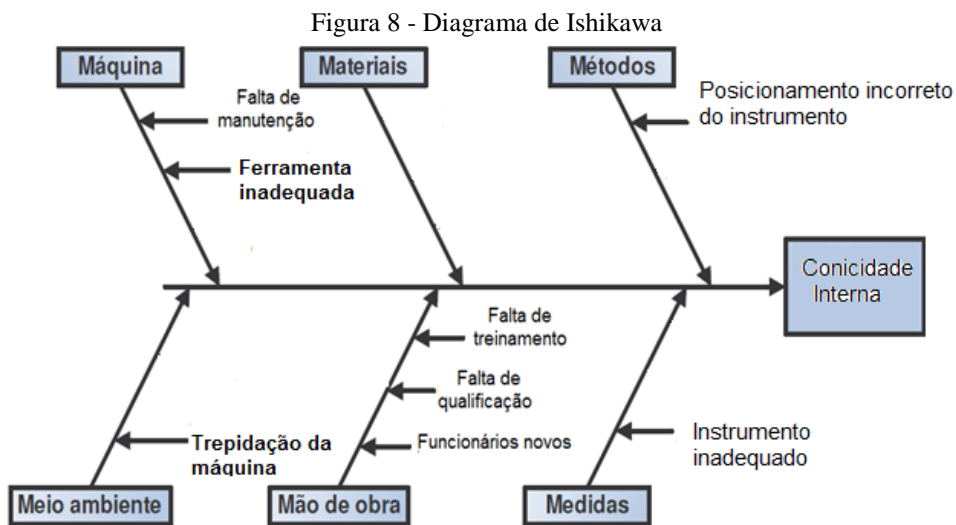
Ao iniciar o estudo do problema, a empresa mobilizou uma equipe de profissionais multidisciplinar formada por um controle de qualidade, um supervisor, um preparador de máquinas, um programador e um afiador de ferramentas e, com isso, iniciou-se o processo de estudo do problema, por meio da aplicação da ferramenta da qualidade denominada Diagrama de Ishikawa, conforme apresentado na Figura 8.

Após o levantamento das possíveis causas foi feita a discussão de cada item levantado pela equipe de melhoria:

Após a conclusão da análise do problema foi constatada a existência de duas causas para a ocorrência do problema, sendo: o meio de medição inadequado para o controle dimensional da peça e a ferramenta inadequada para a usinagem do canal interno da peça, gerando alta rugosidade, vibração e ocorrência de conicidade. Na sequência realizou-se a análise detalhada de cada causa-raiz do problema, onde verificou-se que os calibradores utilizados no processo eram capazes somente de controlar somente as dimensões na parte inicial do canal, no entanto, não possibilitavam a verificação do grau de conicidade existente na parte interna.

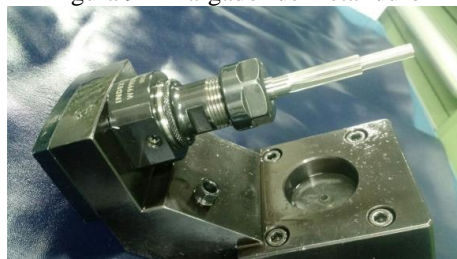
Figura 9 - Alargador de metal duro

Os calibradores utilizados no processo de inspeção dimensional da interconexão eram do tipo tampão (passa-não-passa) os quais não eram capazes de identificar a conicidade na parte interna do canal, pois utilizam o conceito de passa ou não-passa apenas na parte inicial (entrada do furo) e não verificam as dimensões internas da peça, principalmente por se tratar de uma conicidade interna crescente onde a parte “passa” do calibrador tampão não consegue identificar o aumento do diâmetro interno. Outra causa raiz do problema identificada durante o estudo foi a ferramenta inadequada para o processo de normalização do furo interno da interconexão. No processo encontrado, a ferramenta utilizada era um alargador de metal duro, conforme verificado na Figura 9.

Entre os inconvenientes do processo com a utilização do alargador de metal duro pode-se citar: o elevado tempo de *setup* de troca de ferramenta que era em média de 14 horas em toda a preparação da peça. O elevado tempo de *setup* da ferramenta se dava principalmente a alta vibração gerada no processo o que necessitava de um grande número de ajustes para reduzi-la e liberar a máquina para produzir. Outro aspecto negativo da utilização desta ferramenta era a alta rugosidade gerada na superfície interna do canal, tendo em vista que a rugosidade exigida neste processo é de $2,5\mu\text{m}$ na escala Rz.

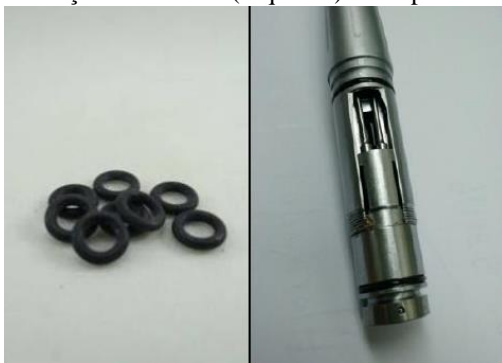
Figura 10 - Vedações utilizadas (esquerda) e a capa montada (direita)

Atingir padrão de rugosidade Rz de $2,5\mu\text{m}$ é extremamente difícil, pois diferentemente da escala de rugosidade Ra, que utiliza a média aritmética das dimensões de rugosidade, a escala Rz consiste no valor médio da rugosidade unitária “Z” obtida em cinco comprimentos de medição unitários “Le” dentro do perfil de rugosidade, ou seja, a peça não pode ter nenhum pico de rugosidade superior a $2,5\mu\text{m}$. Essa alta rugosidade acabava gerando o desgaste das vedações do produto, o que acarretava em vazamentos nos testes de do produto, após o processo de montagem da capa. A figura 10 mostra as vedações utilizadas (esquerda) e a capa montada (direita).

Conforme verificado na Figura 10, após a montagem da capa as vedações sofriam desgaste por atrito na parte interna da interconexão, devido à alta rugosidade. A Figura 11 mostra os dispositivos utilizados para a realização da inspeção de vazamento da capa.

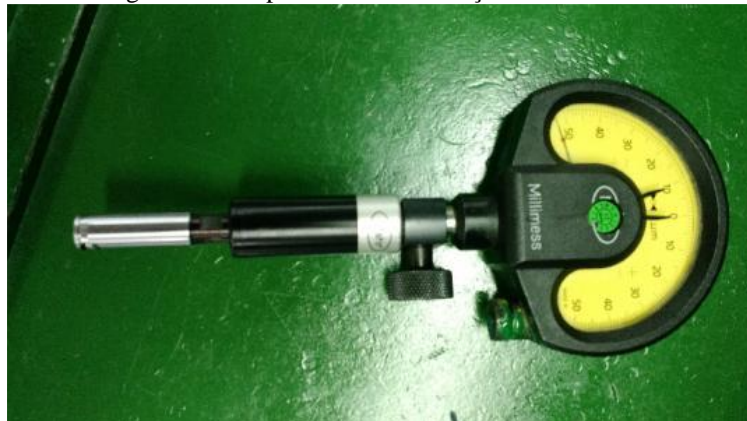
Figura 12 - Dispositivo de verificação de vazamento

Na continuidade do estudo, propôs-se a utilização de uma Ogiva que consiste em um instrumento que foi criado para aliar o poder de centralização de um calibrador tampão tipo PNP com a possibilidade da medição por variável conseguida com os micrômetros internos (micros) ou comparadores internos (súbitos), com maior facilidade e confiabilidade. A Figura 12 mostra a ogiva utilizada no controle dimensional da peça interconexão.

Com a utilização da ogiva, obteve-se uma uniformidade das dimensões obtidas nas medições dos operadores, além de garantir com eficácia a identificação da conicidade nos canais internos das interconexões. Ao comparar a ogiva com o súbito, verifica-se que a ogiva não existe o ponto de inversão do relógio, nem a preocupação em manter o instrumento exatamente perpendicular ao furo a ser medido, porque o corpo em forma de cilindro como nos tampões PNP neutraliza a possibilidade de uma medição errônea. Portanto, com a utilização da ogiva no processo de controle dimensional dos canais internos da peça interconexão, conseguiu-se eliminar o problema relacionado à falta de eficiência no processo de inspeção e controle dimensional. O outro aspecto observado para a resolução do problema consistiu em estudar uma nova ferramenta de corte a ser utilizada no processo, uma vez que o alargador apresentava problemas como elevada
